4 METODOLOGIA

4.2 INDIVIDUAZIONE DELLE ZONE A PRIORITÀ DI INTERVENTO NELLE AREE PERCORSE DA INCENDIO SUL MONTE PISANO

Diagnostica delle aree di intervento

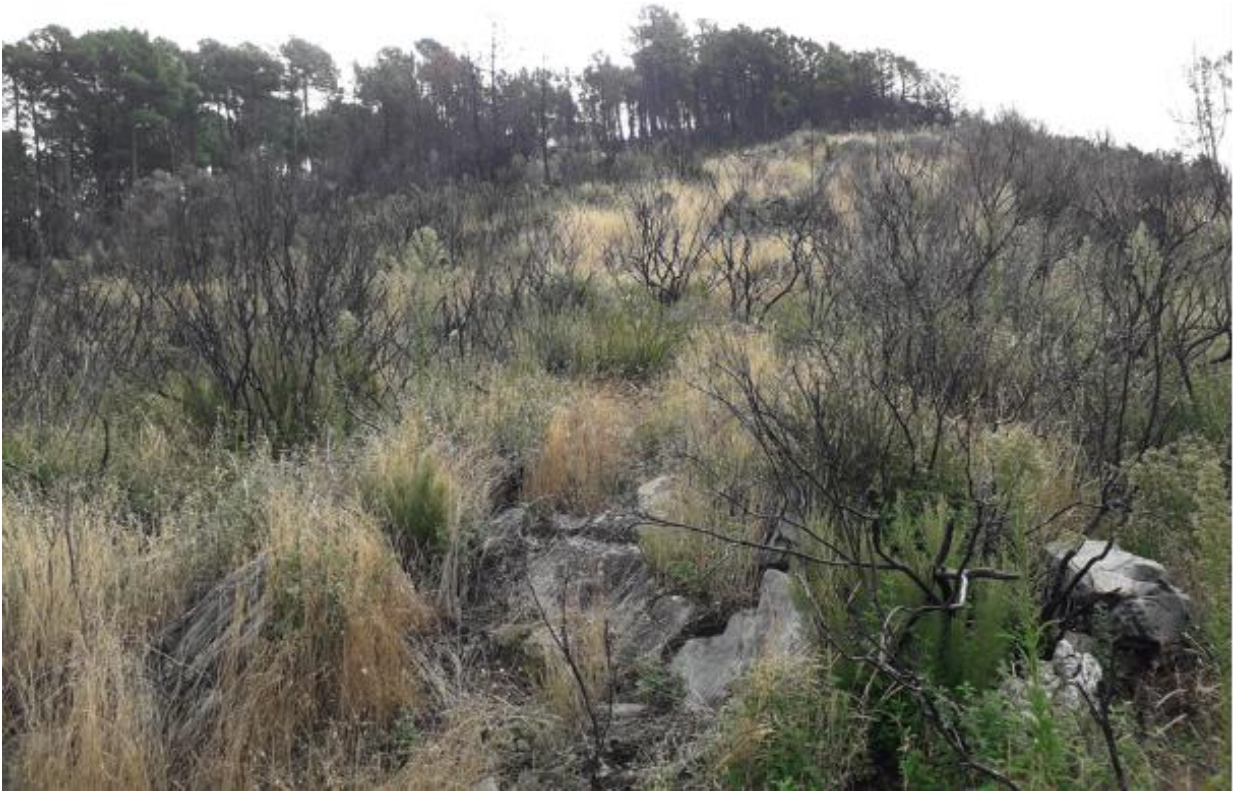
Post-incendio: ricaccio al colletto delle specie arbustive sopracitate maggiore per *Phillyrea* (60-80 cm lungh. getti) ca 50 cm per *Erica*. Lo strato erbaceo, rivela un'ottima ripresa arrivando a coperture tra il'80 e il 100%. A macchia di leopardo distese di *Brachypodium sylvaticum* e *Briza minima* e presenza costante di grande rinnovazione da seme di *Cistus salvifolius*.

Foto 1- Ricaccio di *Erica arborea*, coperture di *Briza* spp., *Cistus salvifolius* ed *Erigeron canadensis*

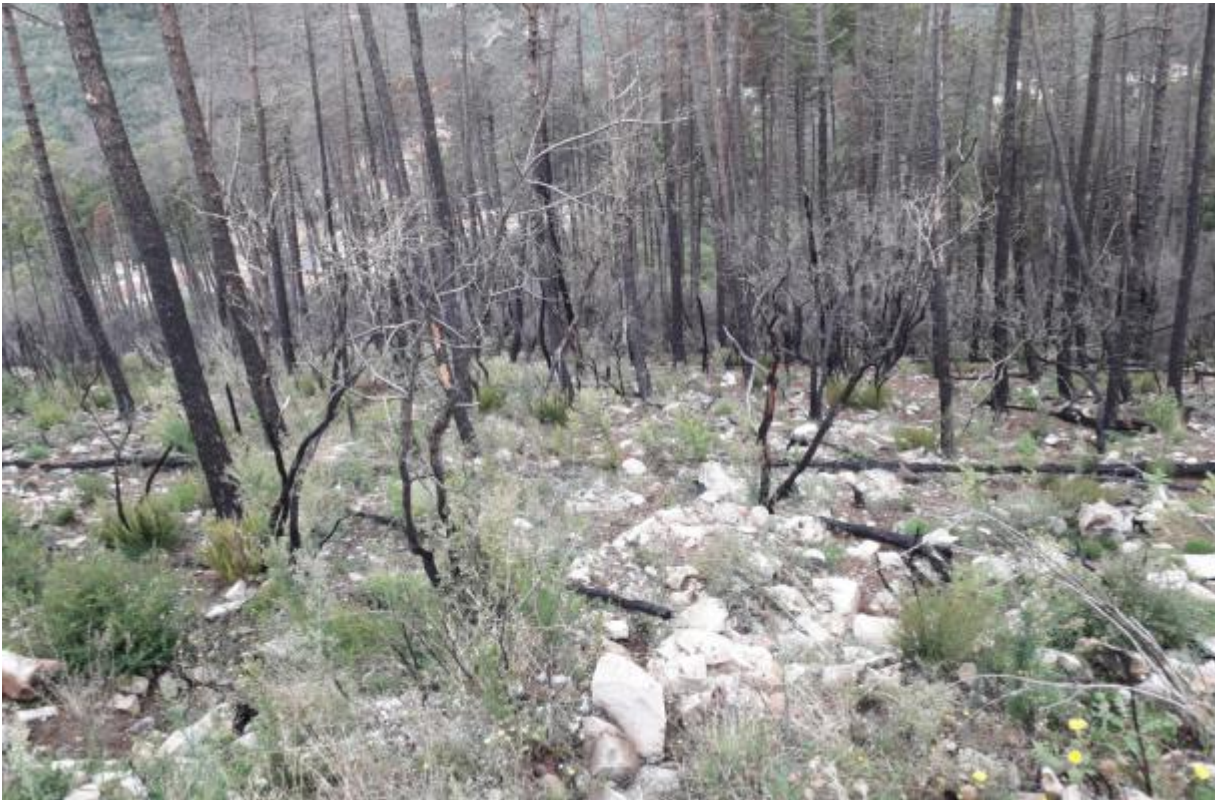
Foto 2- Ricacci di *E. arborea*, *Myrtus communis*, *Phillyrea angustifolia*

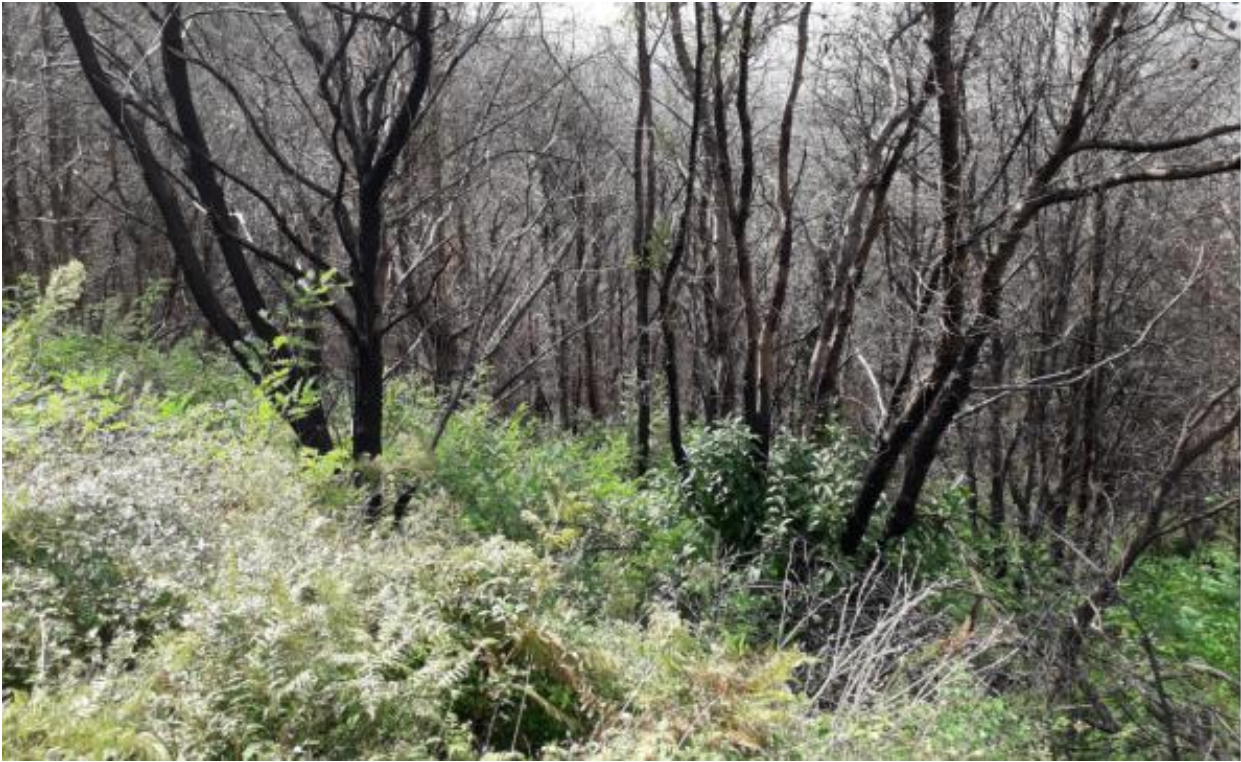
Post-incendio: ricacci al colletto del castagno in quasi tutti gli individui ma grande proliferazione di *Robina* che appare codominante in tutto lo strato arbustivo al *Rubus ulmifolius*. Presenza estesa dell'invasiva *Phytolacca americana*.

Foto 3 - Ricacci di *Castanea sativa* al colletto, estesa proliferazione di *R.pseudoacacia*

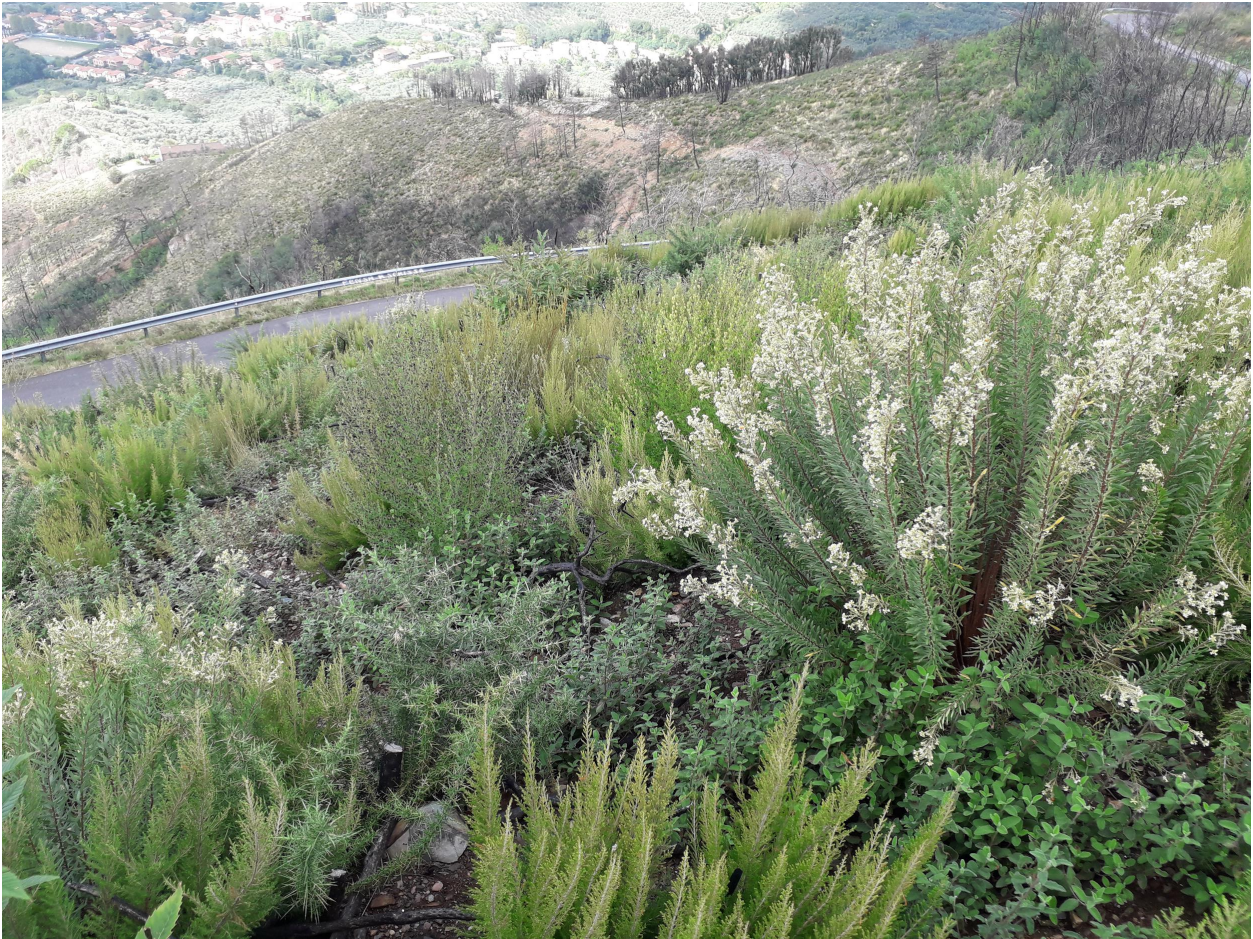
Tuttavia erano e sono ancora presenti sporadiche ceppaie "arbustive" di castagno, ora con ricacci non vigorosi. Ricaccio di *Cytisus spp.* e *Daphne gnidium* oltre ad esteso tappeto di graminacee (*Brachypodium sylvaticum*, *Briza minor*, *Gastridium ventricosum*).

Foto 4 - Ricaccio di *E.arborea*, *Daphne gnidium*, *Cytisus* spp. Plantule di *Cistus salvifolius*

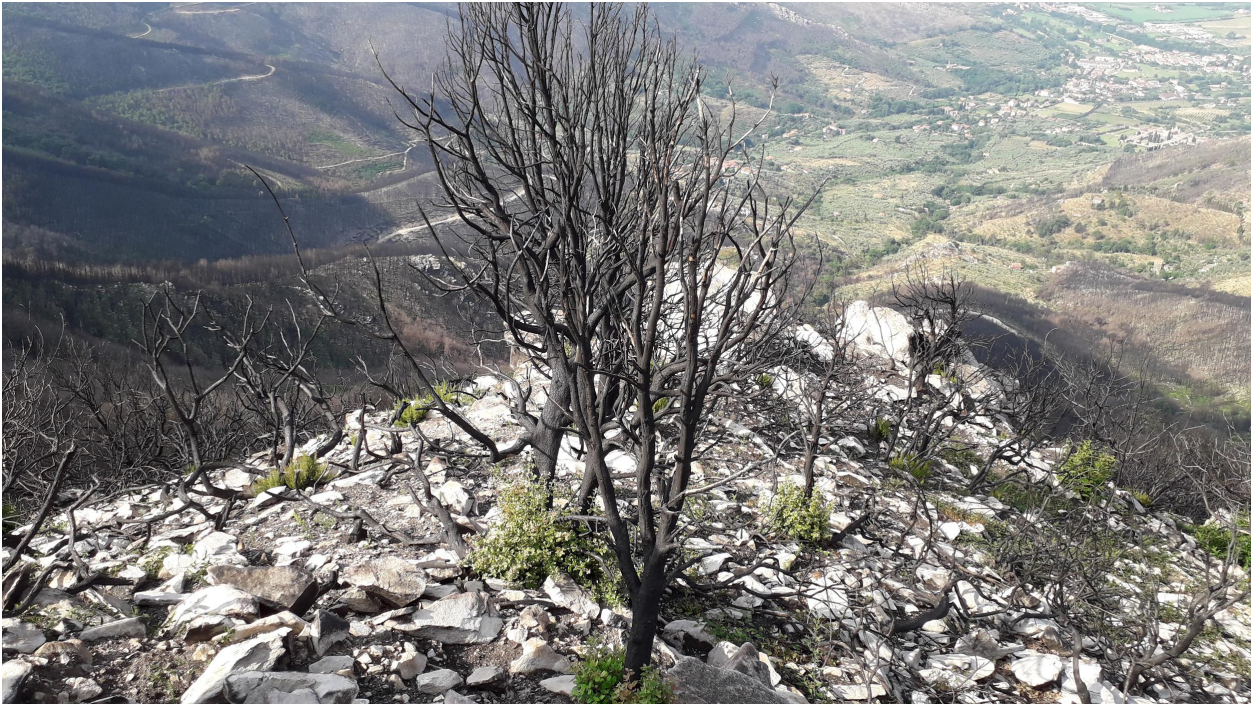
Foto 5 - In primo piano lecci con ricaccio al colletto, sulla destra ricacci di castagno a sinistra di erica

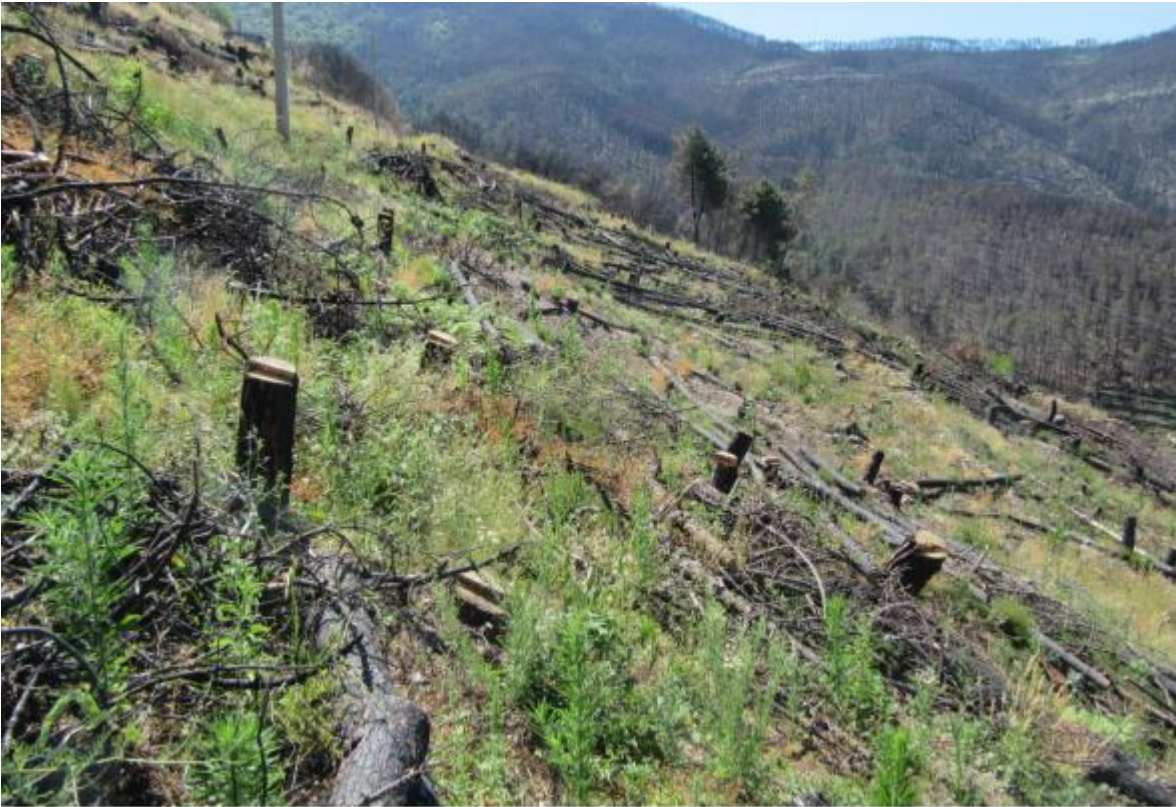
Nel settore a Est di Montemagno, ove effettuato taglio pini bruciati e opere di consolidamento versanti con palificate trasversali, si osserva una buona ripresa del mantello erbaceo (*Festuca ovina*, *Physospermum cornubiense*, *Geranium robertianum*, *Rubia peregrina*, *Cytisus villosus*, *Conyza canadensis*, *Centaurea sp*, *Cistus salvifolius* etc.) ed arbustivo (*Erica arborea*); ove fusti in piedi, il mantello erbaceo arbustivo appare assai povero sia in termini specifici che di copertura e per il momento dominato da ricacci di *Pteridium aquilinum*. Nell'impluvio, prima dominato dal castagneto (ed altre latifoglie), il castagno appare in ripresa con ricacci sia aerei che dal colletto. *Robinia pseudoacacia* mostra una notevole ripresa con ricacci vigorosi.

Foto 6 - Ripresa della copertura erbacea spontanea da seme

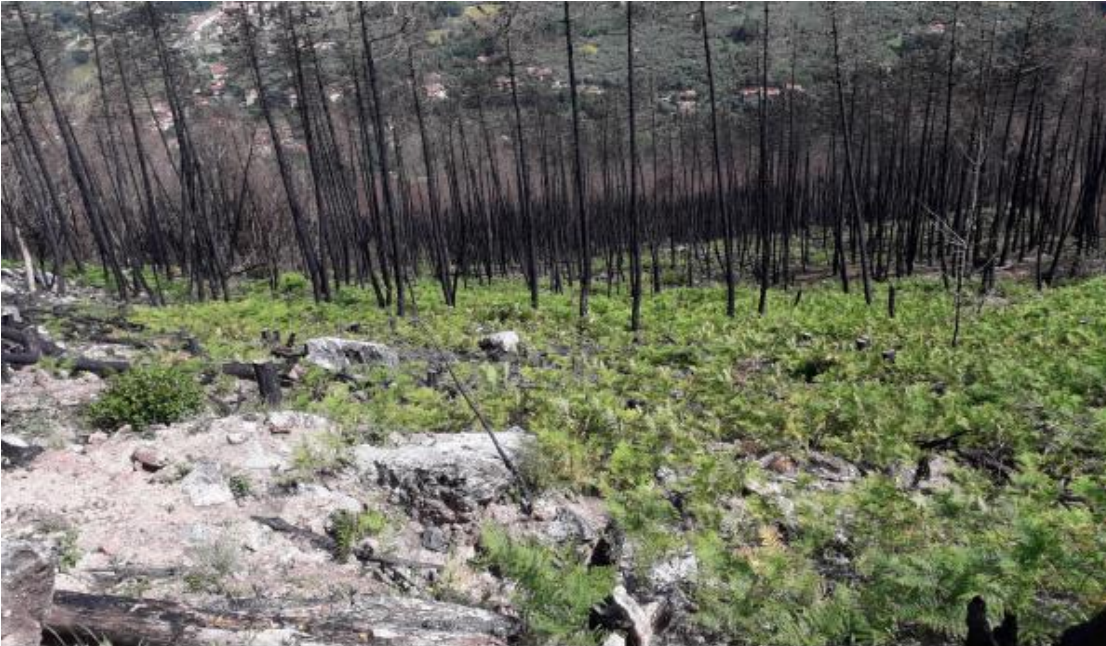
Foto 7- Intensa ricrescita da rizoma della felce *Pteridium aquilinum*.

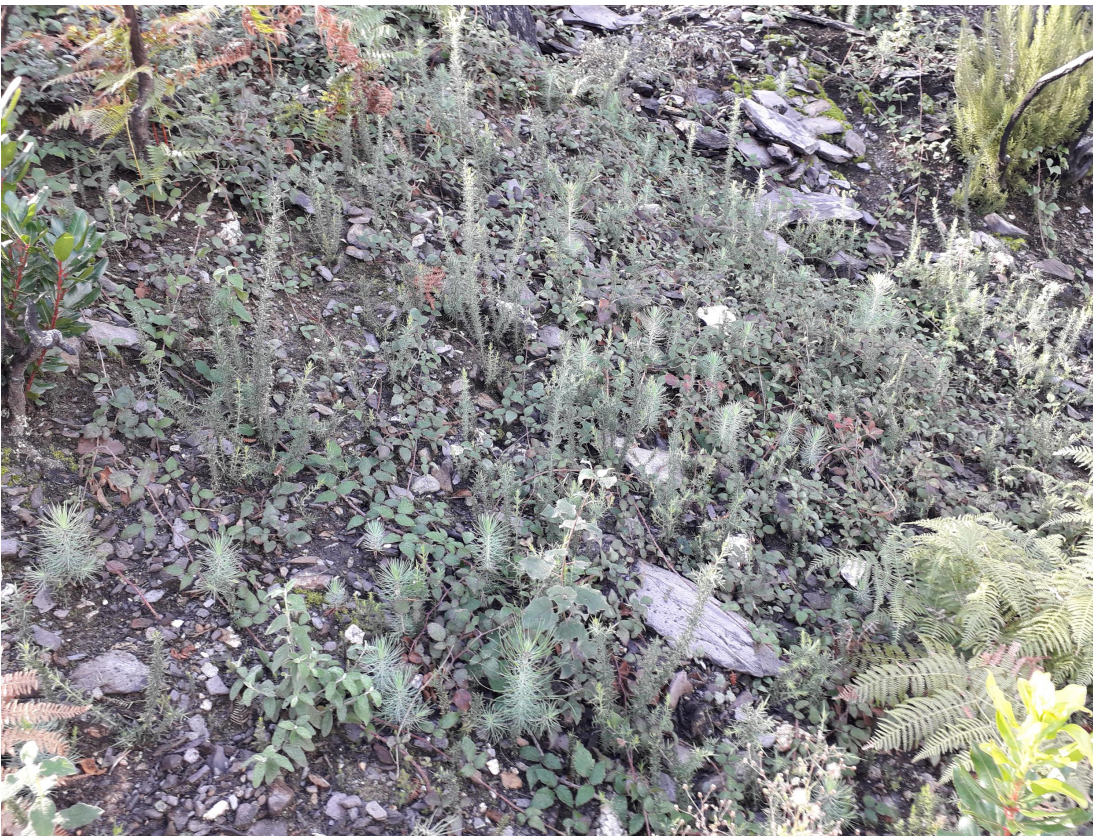
Foto 8- Germinazione di plantule di *Pinus pinaster* e *Ulex europaeus* in una matrice di *Rubus ulmifolius*

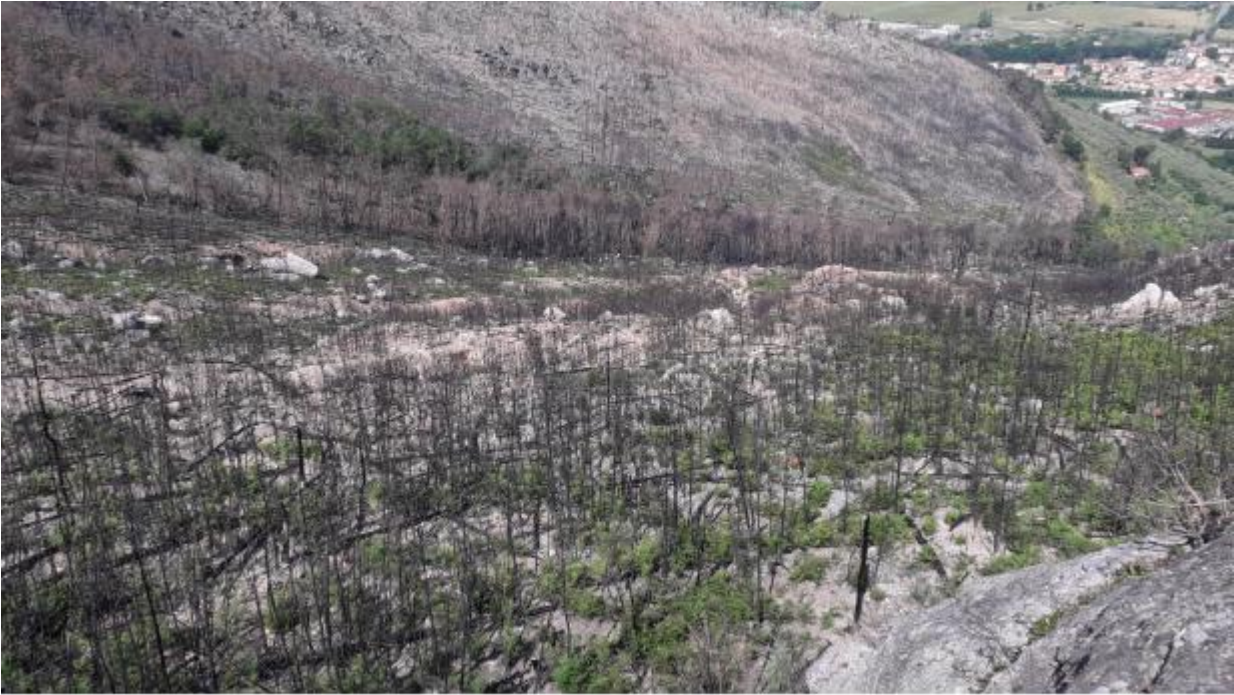
La Valle di Nicosia è stata interessata da grande severità dell'incendio 2018 (occorre ricordare che l'area è stata interessata da un altrettanto severo incendio nel 2009). Era presente una pineta giovane (ca 8-9 anni) da rigenerazione post incendio 2009, che risulta ancora in piedi e carbonizzata. Nell'impluvio principale, importante ricaccio di *R. pseudoacacia*, la latifoglia prevalente prima dell'incendio, ma anche di *Fraxinus ornus* e *Castanea sativa*. Presente sul versante Ovest il ricaccio aereo delle sughere presenti, debolissima ripresa mantello erbaceo/arbustivo. *Q. ilex* con ricacci al colletto sul basso versante occidentale, oltre alle consuete sughere e grande ricaccio vegetativo di *Cytisus villosus* ma anche, in misura minore, di *C. scoparius*. Versante Est e porzione sopra strada forestale, vigoroso ricaccio *Pteridium aquilinum*, scarso ricaccio *Arbutus unedo*, debole ricaccio *E. arborea*. Per il resto scarsissima copertura erbacea ad eccezione della parte inferiore della vallecchia, dove, trascinato evidentemente

Foto 9- La valle di Nicosia: si evidenzia la scarsissima ripresa vegetativa del mantello erbaceo/arbustivo

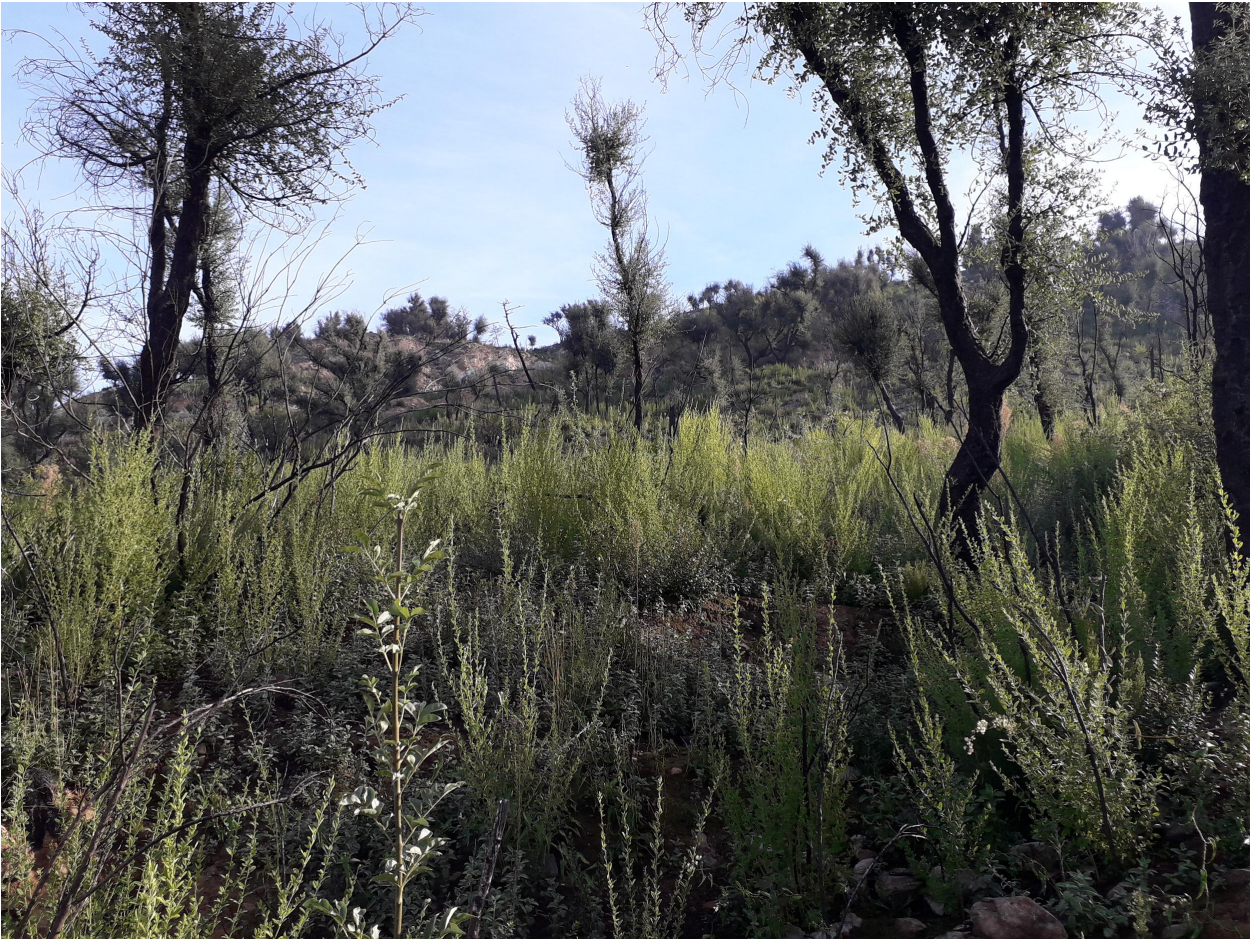
La valle di Crespignano e il crinale di separazione con la Vallecola di Nicosia rivelano la sopravvivenza (ricacci aerei) del cospicuo popolamento di sughere preesistente all'ultimo incendio. Le coperture del mantello erbaceo e arbustivo di rigenerazione variano, a seconda delle esposizioni, tra il 40% e il 50% con trend in aumento. Mantello arbustivo principalmente rappresentato da *Cytisus villosus*, *Arbutus unedo*, *Rubus ulmifolius*, *Smilax aspera*, *Cistus spp.*, *Lotus corniculatus*; erbaceo: *Rubia peregrina*, *Pteridium aquilinum*, *Vulpia bromoides*, *Gaudinia fragilis*, *Lolium perenne*, *Catapodium rigidum*, *Brachypodium rupestre*, *Rostraria cristata*, *Poa pratensis*, *Medicago lupulina*, *Sonchus asper*, *Coleostephus myconis*, *Crepis sancta*, *Halimium halimifolium*. Presenza di area costituita da macchia post-incendio 2009 a erica e corbezzolo e non toccata da ultimo incendio.

Foto 10- Ricostituzione della chioma di *Q.suber* con ricacci aerei. Importante ricaccio di *Cytisus villosus* nel mantello arbustivo

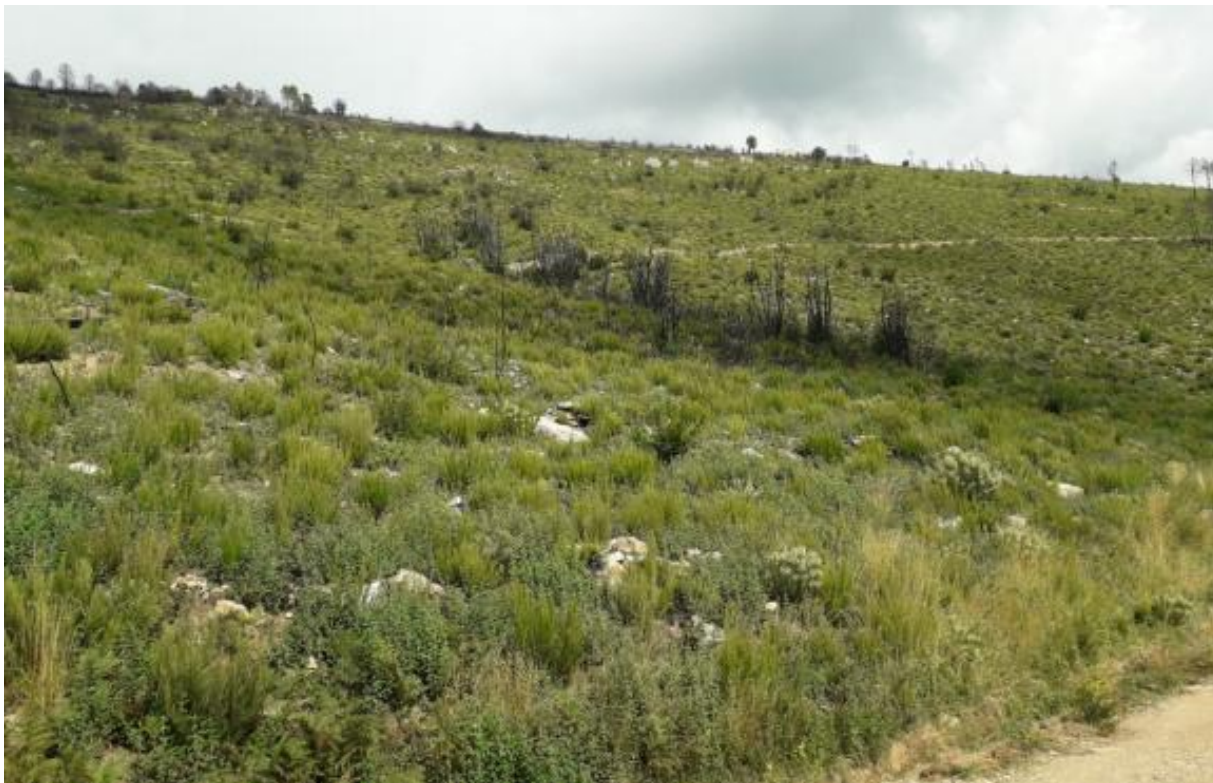
Nell'area, pur presenti alcuni lembi di castagneti, questi sembrano mostrare una stentata capacità rigenerativa. La sughera qui è più rarefatta ma in ogni caso rigenerantesi alla chioma, assieme alle altre querce caducifoglie (in parte *Q. pubescens*, in parte *Q. petraea*). L'intero versante meridionale del monte Grande e della Lombardona (gli Strinati e Pratalto), rivelano rarefatte presenze arboree. Le preesistenti pinete sono risultate percorse ripetutamente dal fuoco in anni diversi. La rigenerazione dal colletto di *Erica arborea*, è attualmente assai vigorosa dando luogo, in alcuni settori, a coperture importanti. Notevole diffusione di semenzali di ginestrone di spagna (*Ulex europaeus*), si accompagna una parziale rigenerazione vegetativa di *Cistus salvifolius*, in ogni caso accompagnata anche da germinazione della stessa specie, a cui qui si associa spesso *Calluna vulgaris*, *Halimium halimifolium* e *Odontites lutea*. Da ricordare estesa

Foto 11- Rigenerazione del mantello erbaceo arbustivo a prevalenza di *E.arborea*, *Ulex europaeus* e *Cistus salvifolius*

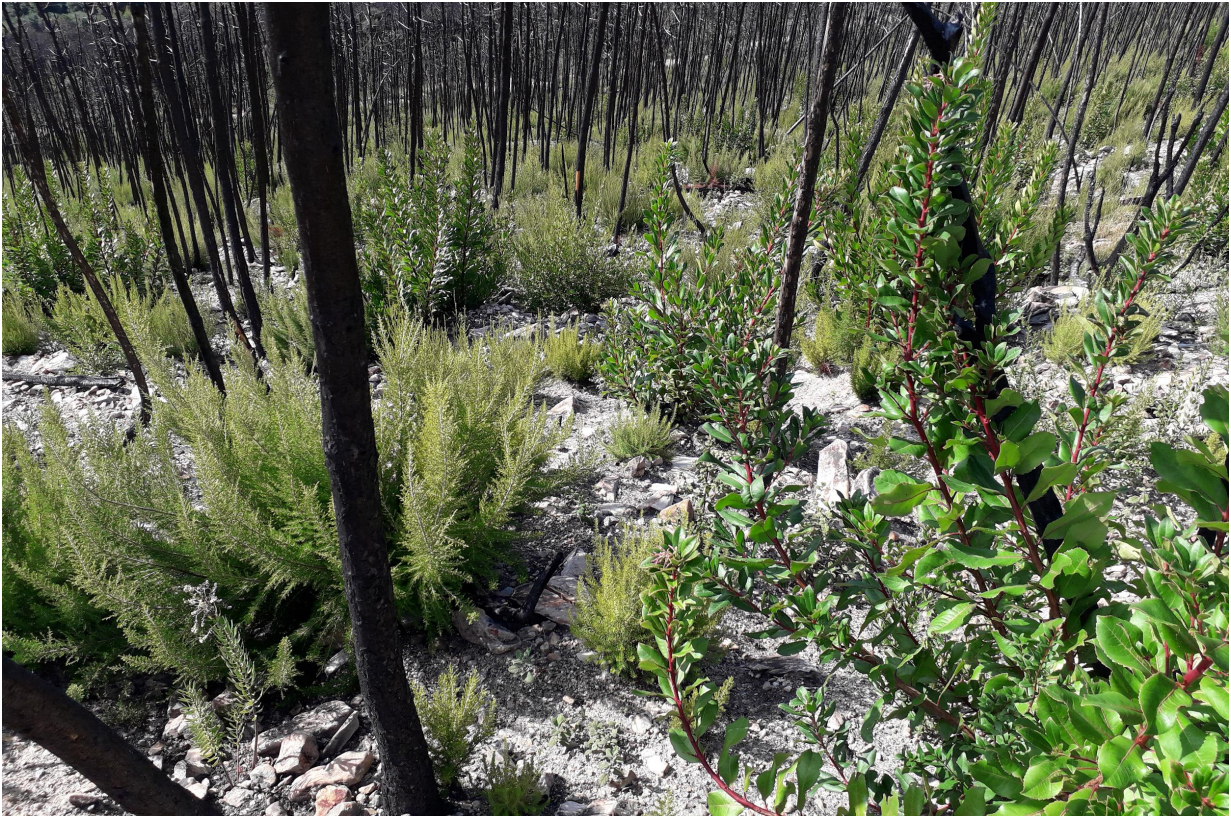
Foto 12- Rinnovazione del mantello arbustivo a corbezzolo ed erica

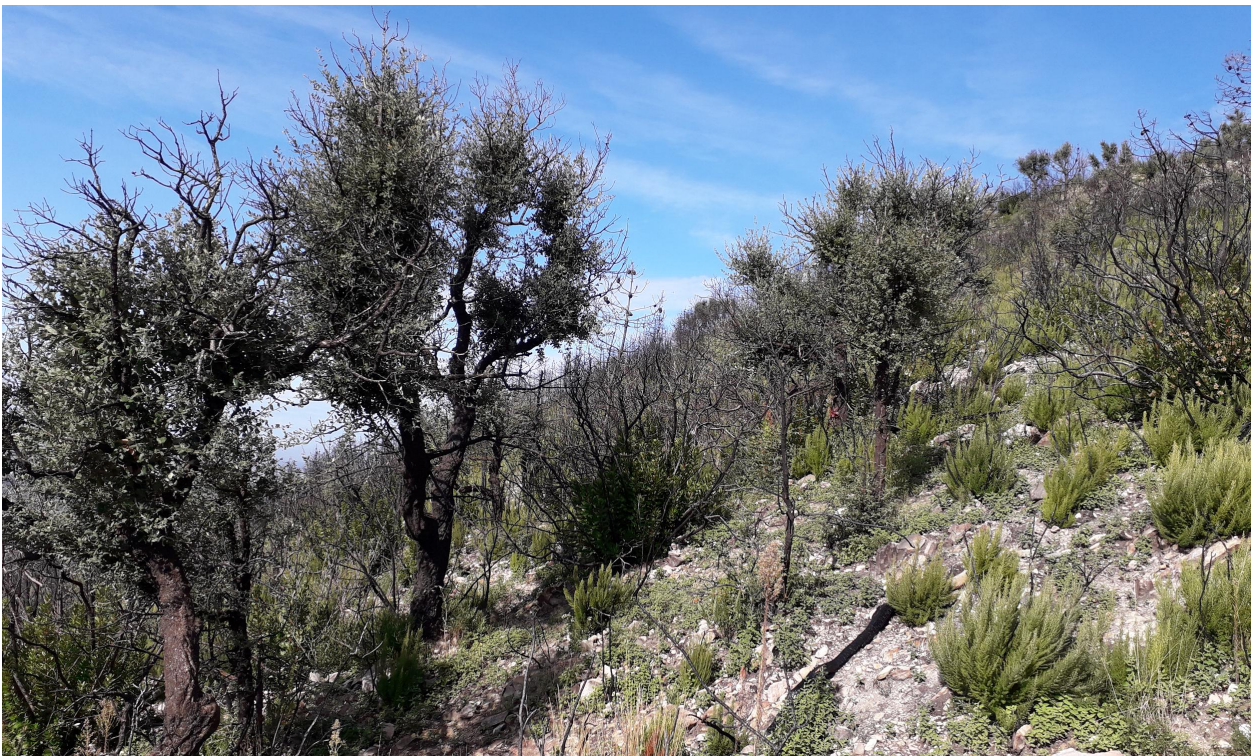
Foto13 - Rigenerazione di sughera dalla chioma e di erica dal colletto

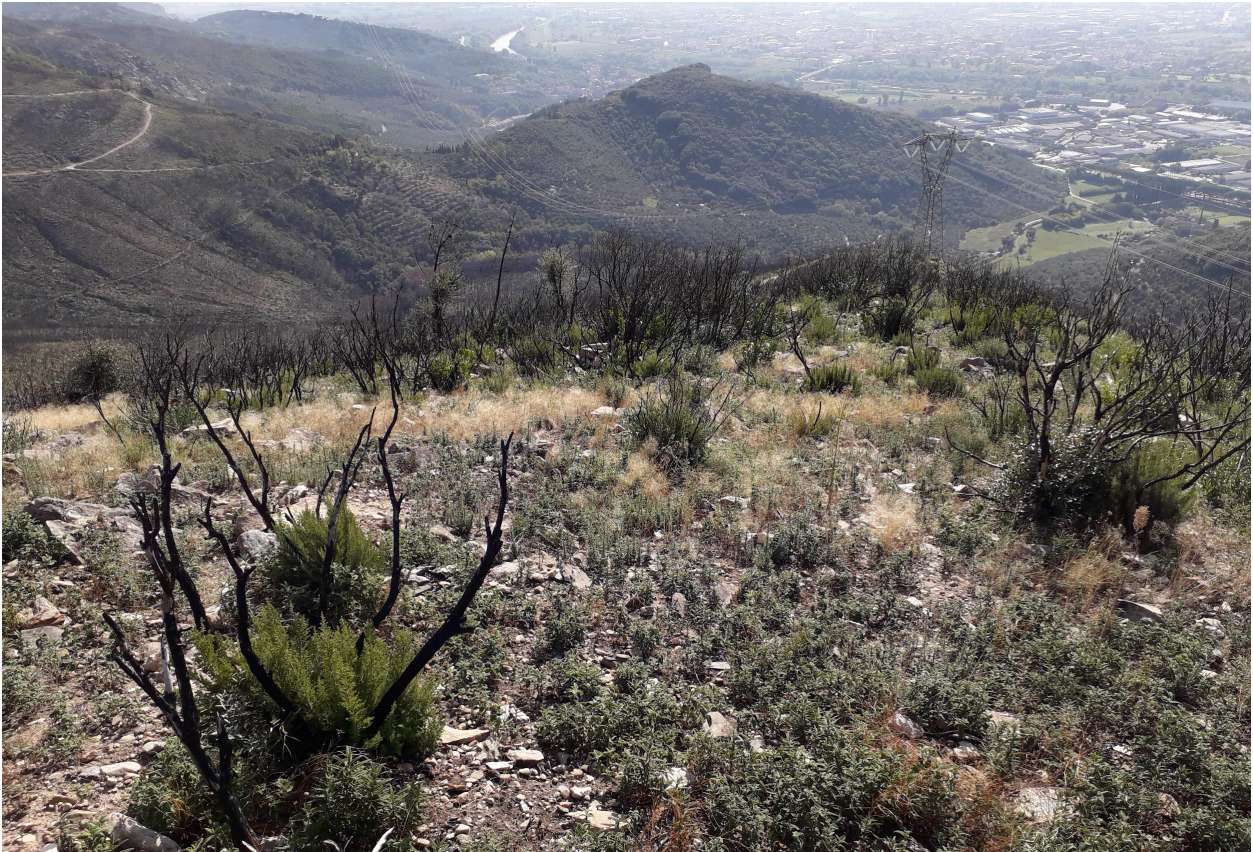
Foto 14- Garighe di degradazione post-incendio a rade eriche e *Cistus* spp.

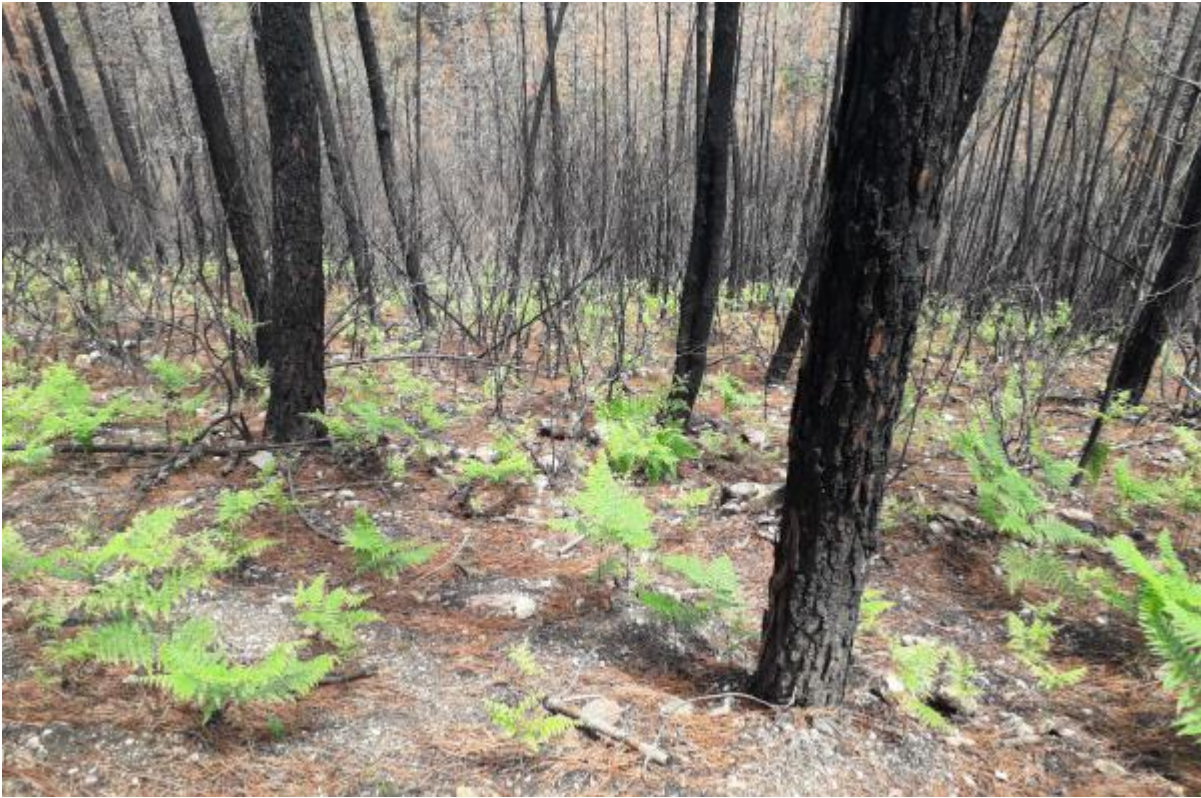
Pineta (generalmente allo stadio di perticaia densa) di età differenziata esposta Est. Sottobosco, quasi esclusivamente, di *Pteridium aquilinum*. Diffusione di semenzali di *Cistus salvifolius* e *Teucrium chamaedrys* nelle aree più aperte e ai margini del bosco.

Foto 15- Ricaccio di *Pteridium aquilinum* (da notare assenza completa di altre possibili specie del mantello arbustivo).
